# ПАСПОРТ ДОСТУПНОСТИ

## № 1/2023

**Муниципальное автономное учреждение дополнительного образования «Спортивная школа олимпийского резерва по регби «Буревестник»**

**Кемеровская область-Кузбасс, г. Новокузнецк, ул. Уютная, д. 30**

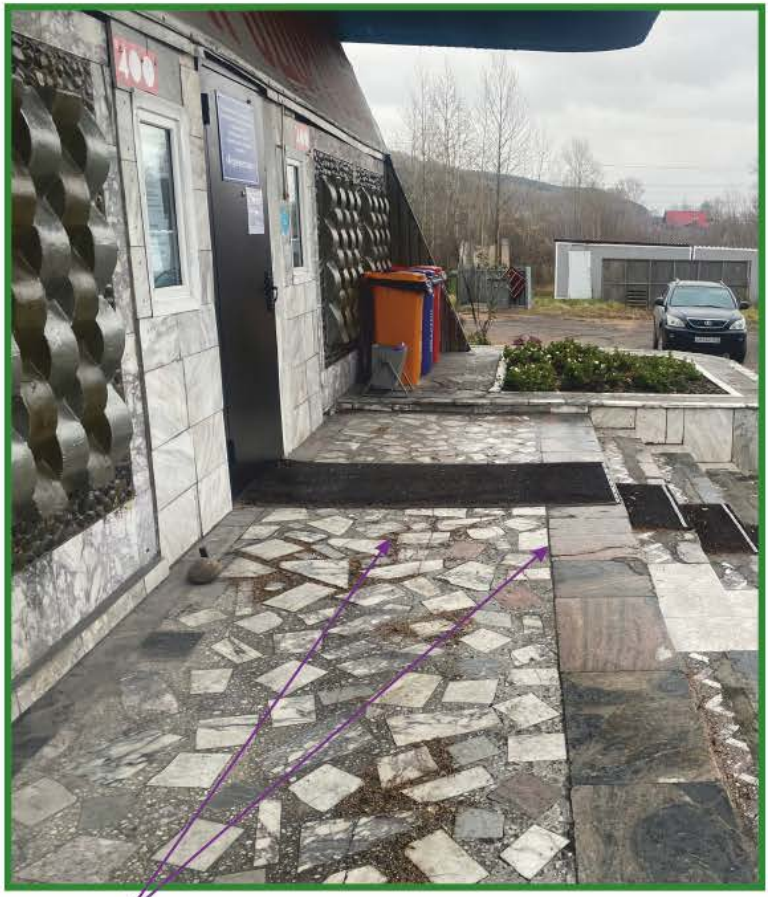
Фото 28

**Одна часть поверхности входной площадки выполнена в виде мозаичных полов типа терраццо с использованием крупных и мелких фрагментов плитки на бетонном основании. Данная поверхность с течением времени имеет моменты изношенности, не ровная, имеет провалы и бугры, местами разрушения и выкрашивания бетона и фрагментов плитки. Вторая часть входной площадки выполнена из плитки. Имеются перепады между элементами плитки. Имеются отклонения толщины швов между плитками. Поверхность входной площадки не соответствует требованиям п. 5.1.11 СП 59.13330.2020**

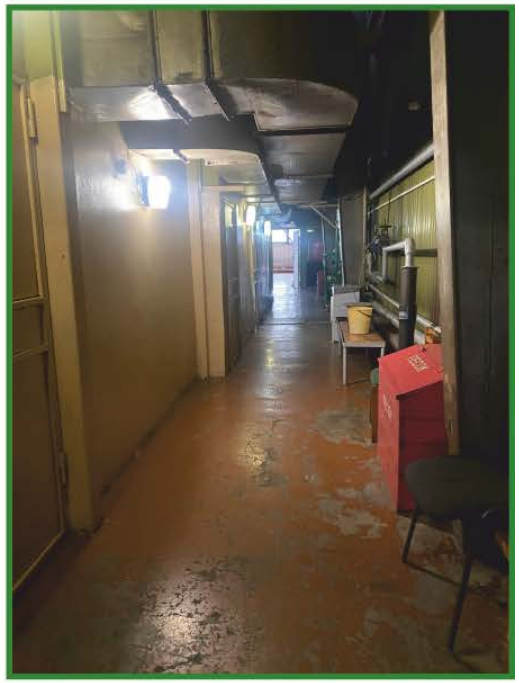
Фото 42

**Отсутствует яркая контрастная маркировка по периметру светлых дверей ведущих в помещения из коридоров 1 этажа и открытого проема в стене ведущего из коридора на лестницу № 3 (ведущую на второй этаж в помещение бассейна), что не соответствует требованиям п. 6.2.23 СП 59.13330.2020**

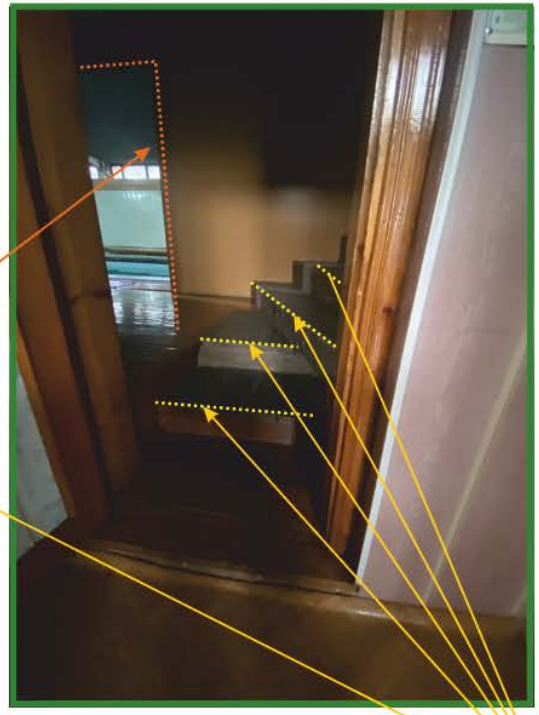
Фото 45

**Отсутствует яркая контрастная маркировка
по периметру светлых дверей ведущих в тренажерный зал, бассейн из коридоров 2 этажа
и открытого проема в стене ведущего из коридора №3 (план помещений 2 этажа) на лестницу № 2
(ведущую на первый этаж в помещение теннисного зала),
что не соответствует требованиям п. 6.2.23 СП 59.13330.2020**

**Отсутствует контрастная маркировка
каждой ступени сложной конфигурации лестницы в коридоре №12 (план 2 этажа)
и одной ступени на перепаде высот поверхностей пола
ведущей на площадку из коридора № 3 (план 2 этажа),
что не соответствует требованиям п. 6.2.8 СП 59.13330.2020.**

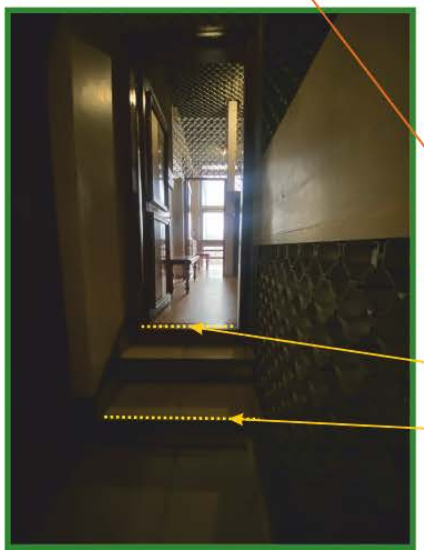
Фото 51

**Отсутствует предупреждающий тактильный напольный указатель "Внимание, прямо по ходу движения - лестничный марш" перед лестницей, что не отвечает требованиям п.1 табл.4 ГОСТ Р 52875-2018**

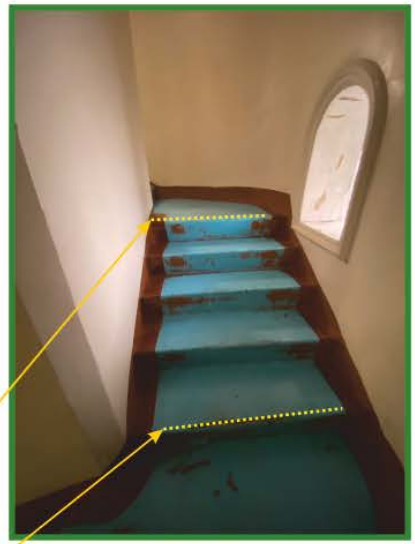
Фото 55

Отсутствует предупреждающий тактильный напольный указатель "Внимание, прямо по ходу движения - лестничный марш" еред лестницей, что не отвечает требованиям п.1 табл.4 ГОСТ Р 52875-2018

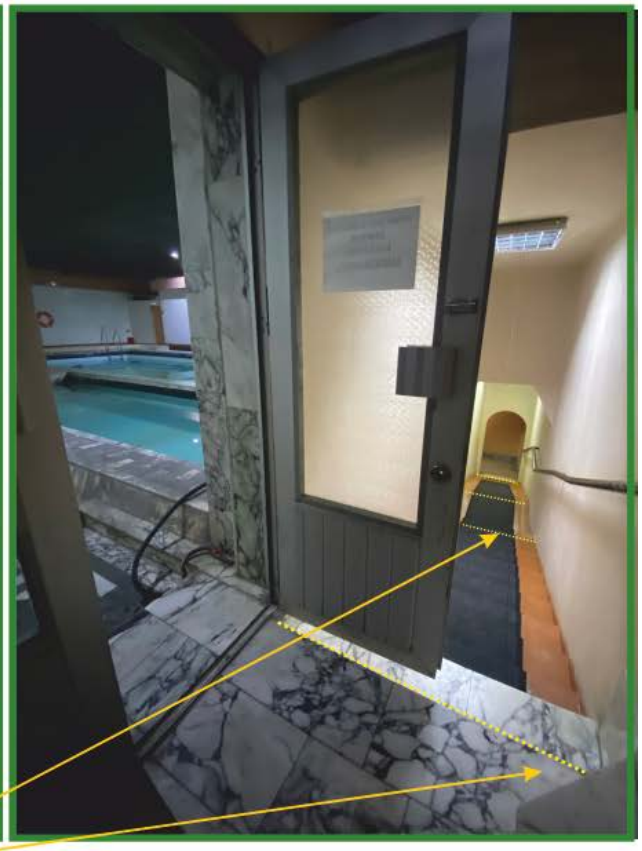
Фото 59

Отсутствует яркая контрастная маркировка по периметру двери ведущей в бассейн, что не соответствует требованиям п. 6.2.23 СП 59.13330.2020

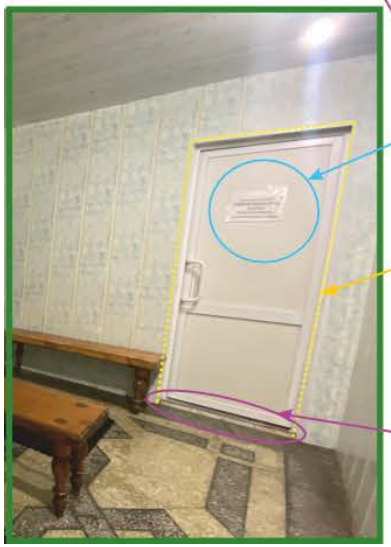
Фото 64

Размещение информирующих табличек, обозначающих назначение помещений не соответствуе требованиям п. 6.5.9 СП 59х13330.2020.

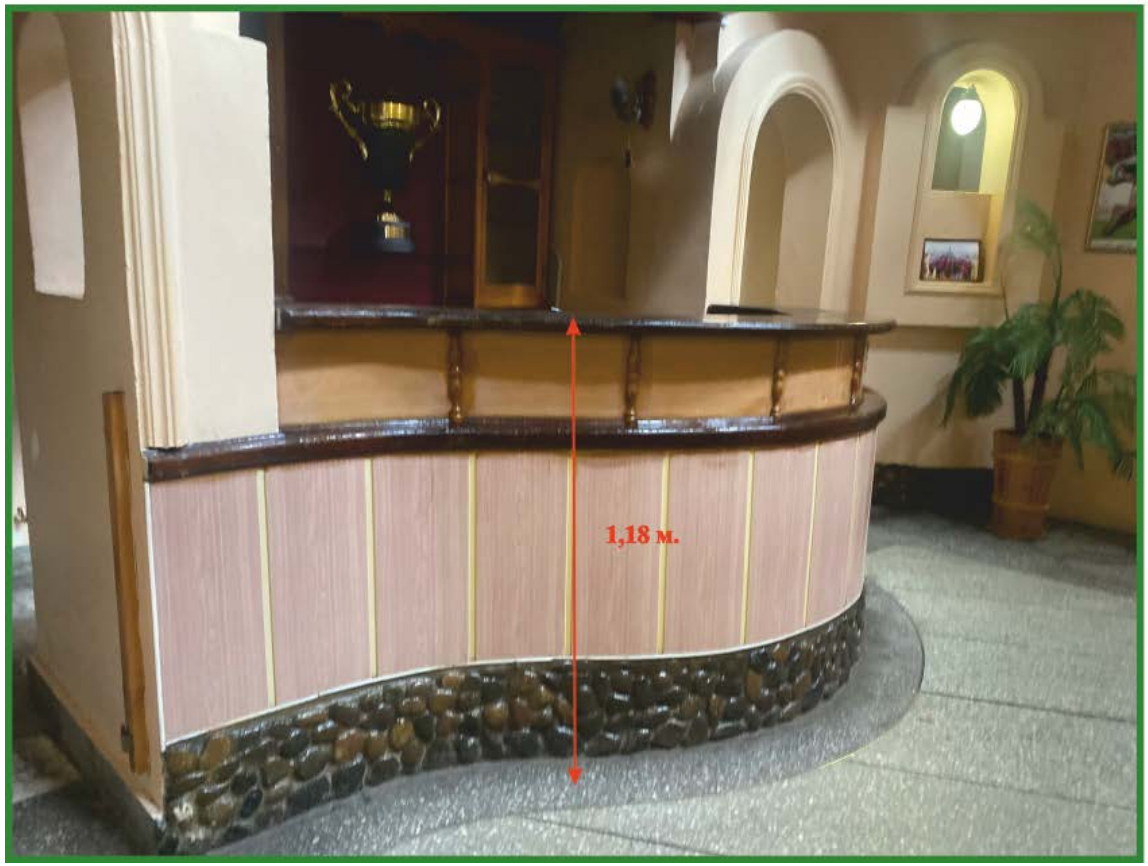
***Барная стойка кафе***

**В соответствии с требованиями п. 8.1.7 СП 59. 13330.2020 не организовано место обслуживания инвалидов на креслах колясках.**
